Rapport de repérage des matériaux et produits contenant de l'amiante avant réalisation de travaux dans un immeuble bâti

Immeuble bâti objet du repérage :
LYCEE LUCON PETRE BAT L0
ROUTE DE LA ROCHELLE
85400 STE GEMME LA PLAINE

Numéro d'affaire : 14531187
Référence du rapport : 14531187/S1.1.6.R
Rédigé le : 15/06/2022
Par l'opérateur de repérage : Andreas LEROUX
Date de la commande : 18/04/2022

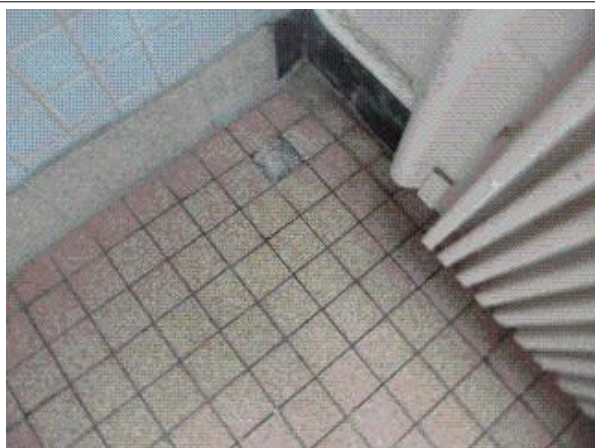
Prélèvement - P1 : BAT L0 / RDC / SANITAIRES - Colle de carrelage- (Absence d'amiante)

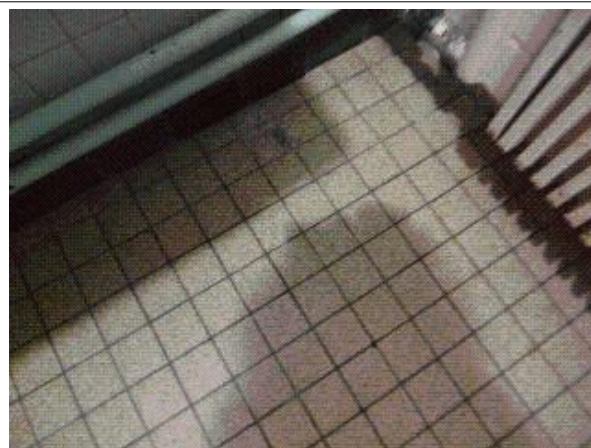
Prélèvement - P2 : BAT L0 / RDC / SANITAIRES - Colle de carrelage- (Absence d'amiante)

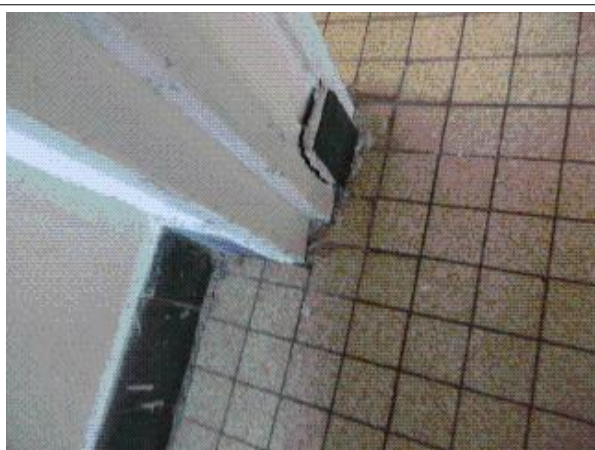
Prélèvement - P3 : BAT L0 / RDC / SANITAIRES - Colle de plinthe- (Présence d'amiante)

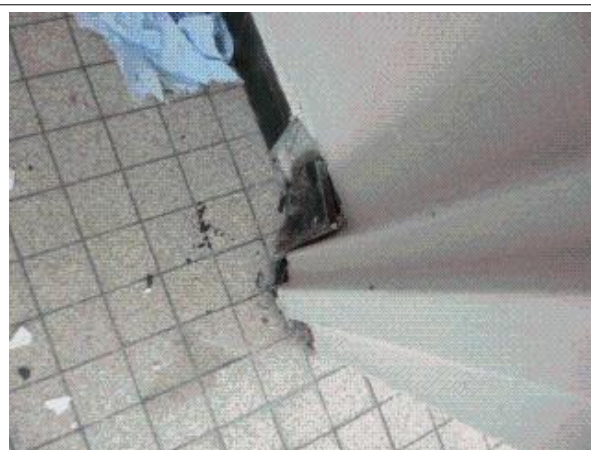
Prélèvement - P4 : BAT L0 / RDC / SANITAIRES - Colle de plinthe- (Présence d'amiante)

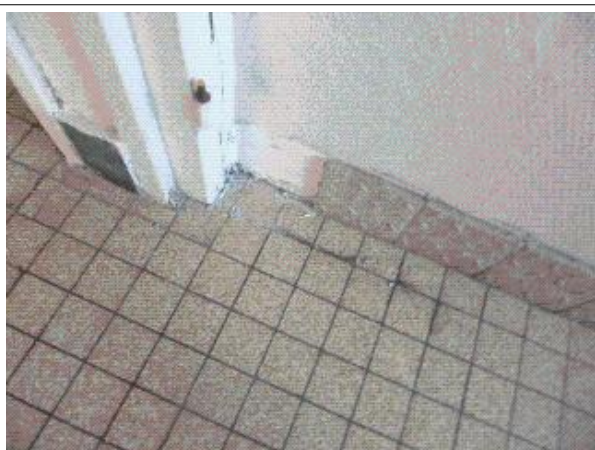
Prélèvement - P5 : BAT L0 / RDC / SANITAIRES - Colle de plinthe- (Absence d'amiante)

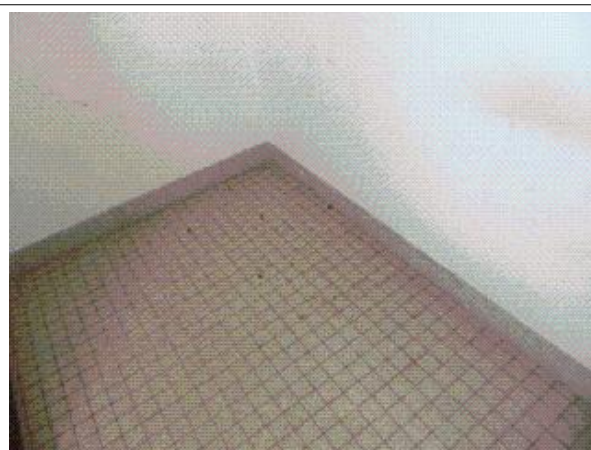
Prélèvement - P6 : BAT L0 / RDC / SANITAIRES - Colle de plinthe- (Absence d'amiante)

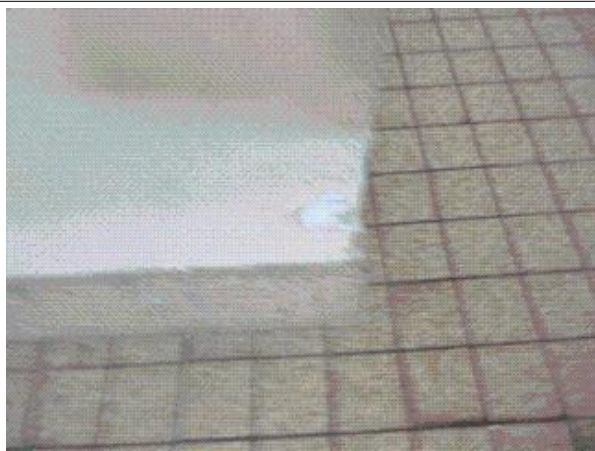
Prélèvement - P7 : BAT L0 / RDC / SANITAIRES - Bande de plaque de plâtre- (Absence d'amiante)

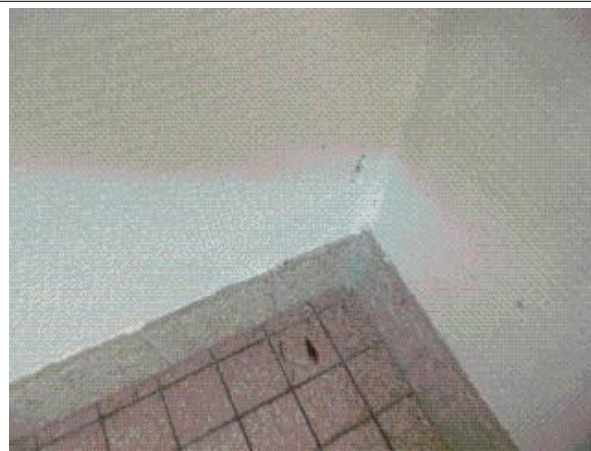
Prélèvement - P8 : BAT L0 / RDC / SANITAIRES - Bande de plaque de plâtre- (Absence d'amiante)

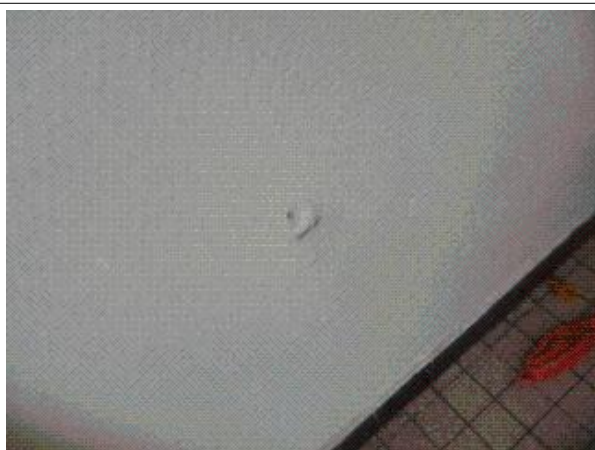
Prélèvement - P9 : BAT L0 / RDC / SANITAIRES - Enduit- (Absence d'amiante)

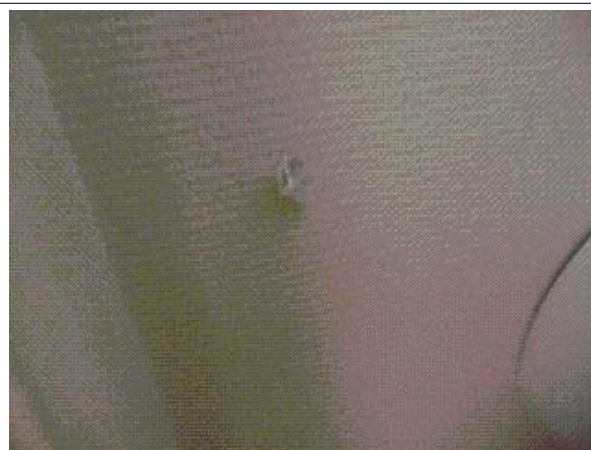
Prélèvement - P10 : BAT L0 / RDC / SANITAIRES - Enduit- (Absence d'amiante)

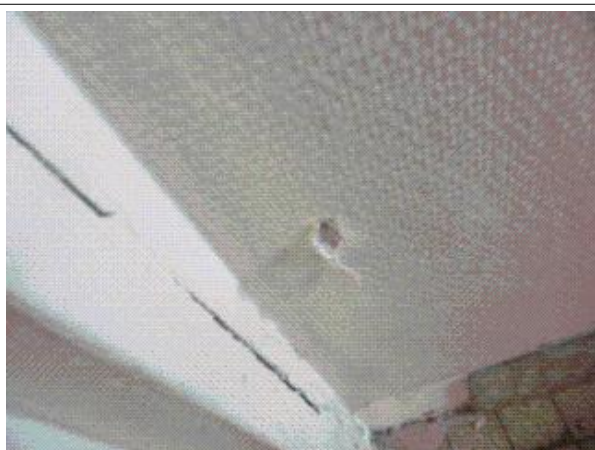
Prélèvement - P11 : BAT L0 / RDC / SANITAIRES - Enduit- (Présence d'amiante)

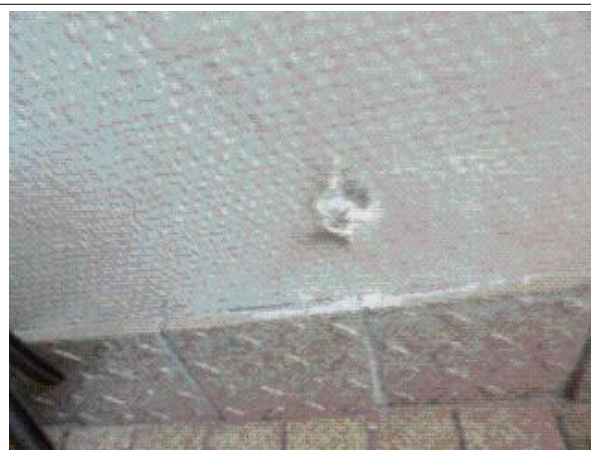
Prélèvement - P12 : BAT L0 / RDC / SANITAIRES - Enduit- (Présence d'amiante)

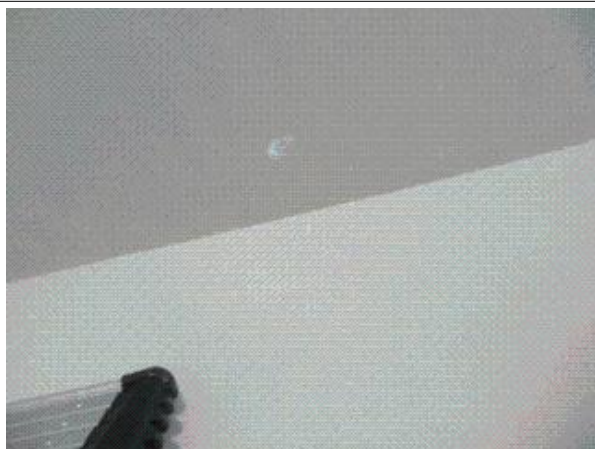
Prélèvement - P13 : BAT L0 / RDC / SANITAIRES - Enduit-
(Absence d'amiante)

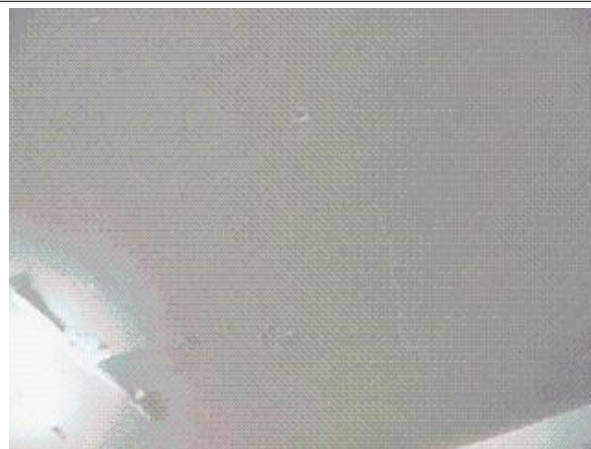
Prélèvement - P14 : BAT L0 / RDC / SANITAIRES - Enduit-
(Absence d'amiante)

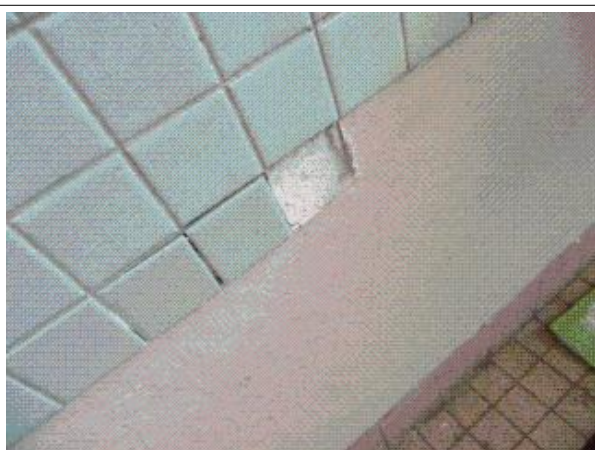
Prélèvement - P15 : BAT L0 / RDC / SANITAIRES - Colle de
faïence- (Présence d'amiante)

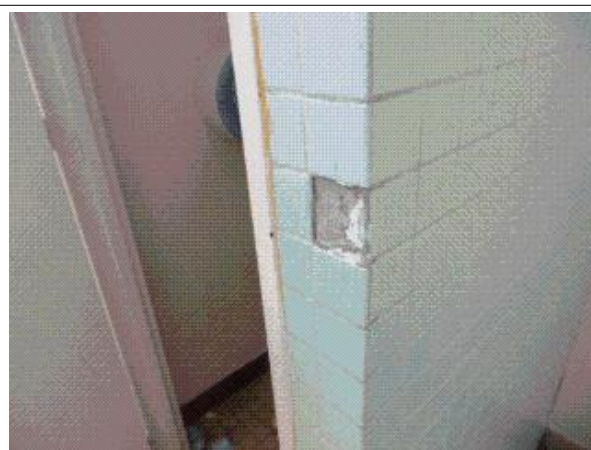
Prélèvement - P16 : BAT L0 / RDC / SANITAIRES - Colle de
faïence- (Présence d'amiante)

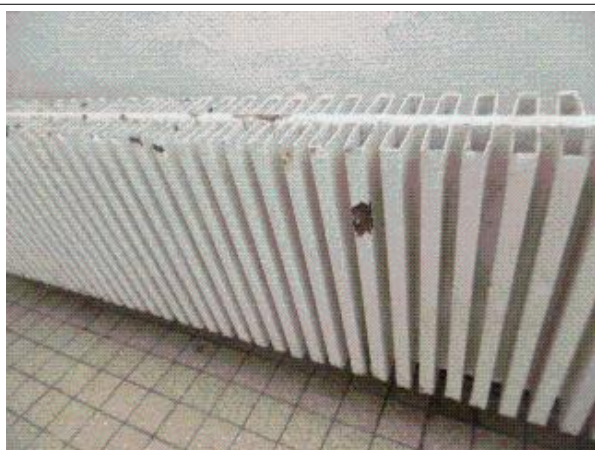
Prélèvement - P17 : BAT L0 / RDC / SANITAIRES - Peinture-
(Absence d'amiante)

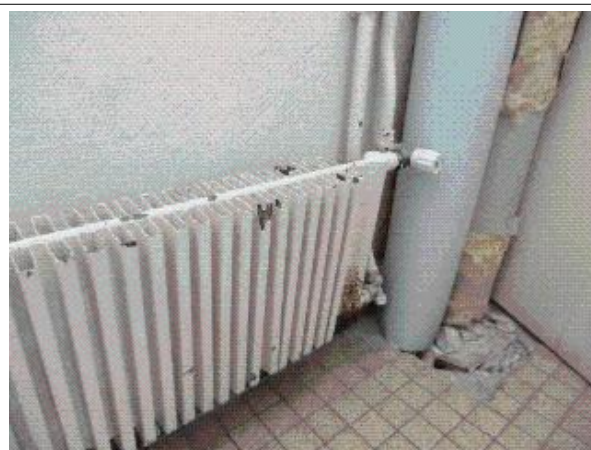
Prélèvement - P18 : BAT L0 / RDC / SANITAIRES - Peinture-
(Absence d'amiante)

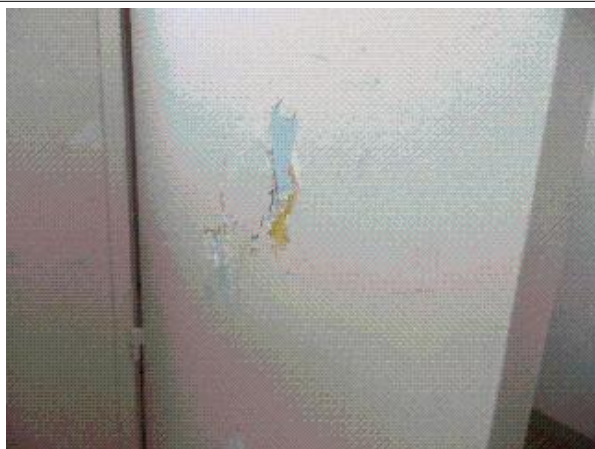
Prélèvement - P19 : BAT L0 / RDC / SANITAIRES - Peinture-
(Présence d'amiante)

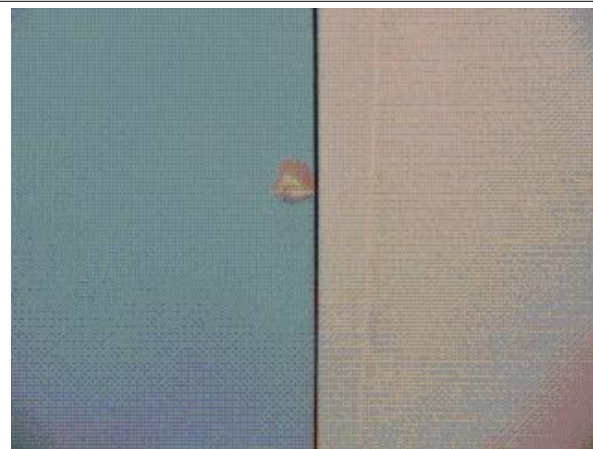
Prélèvement - P20 : BAT L0 / RDC / SANITAIRES - Peinture-
(Absence d'amiante)

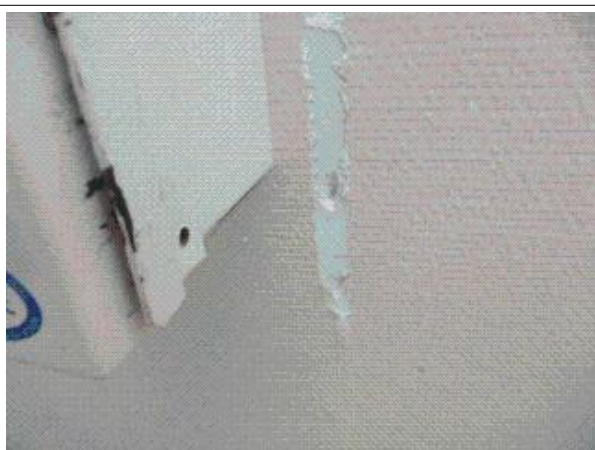
Prélèvement - P21 : BAT L0 / RDC / SANITAIRES - Enduit-
(Absence d'amiante)

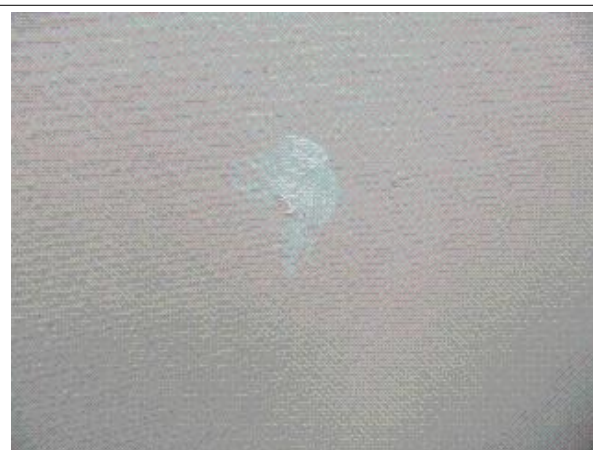
Prélèvement - P22 : BAT L0 / RDC / SANITAIRES - Enduit-
(Absence d'amiante)

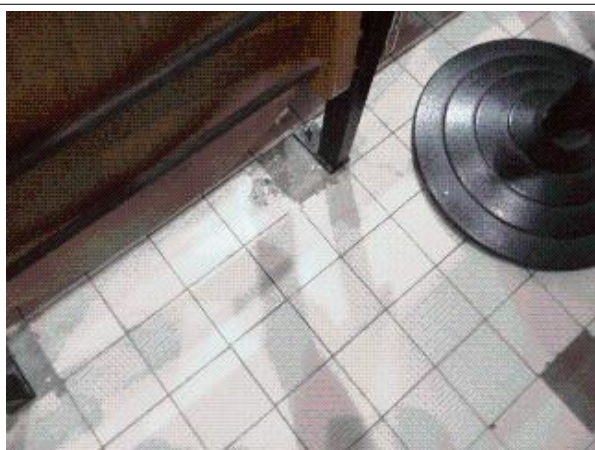
Prélèvement - P23 : BAT L0 / RDC / AMPHITHEATRE - Colle
de carrelage- (Absence d'amiante)

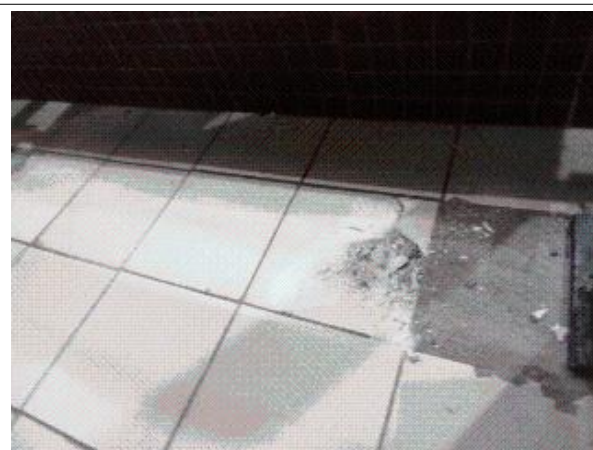
Prélèvement - P24 : BAT L0 / RDC / AMPHITHEATRE - Colle
de carrelage- (Absence d'amiante)

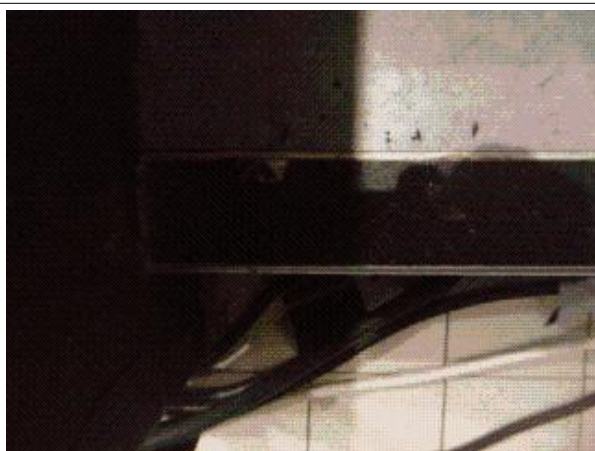
Prélèvement - P25 : BAT L0 / RDC / AMPHITHEATRE - Nez de marche- (Présence d'amiante)

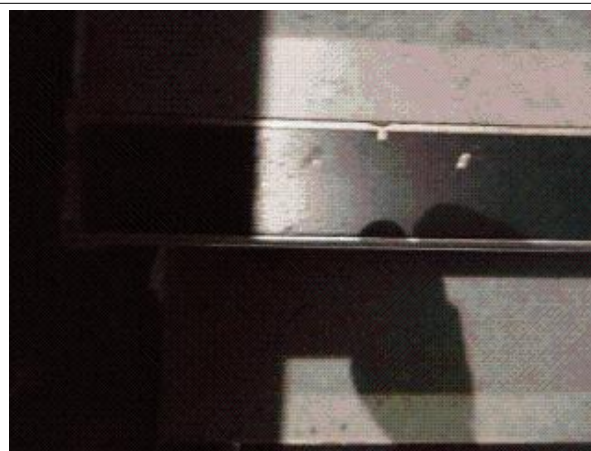
Prélèvement - P26 : BAT L0 / RDC / AMPHITHEATRE - Nez de marche- (Présence d'amiante)

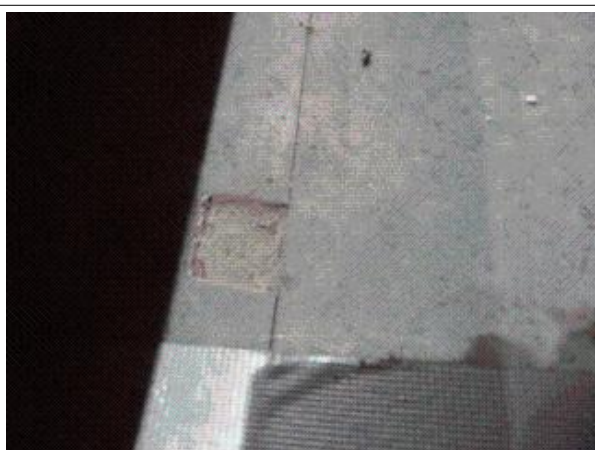
Prélèvement - P27 : BAT L0 / RDC / AMPHITHEATRE - Colle- (Absence d'amiante)

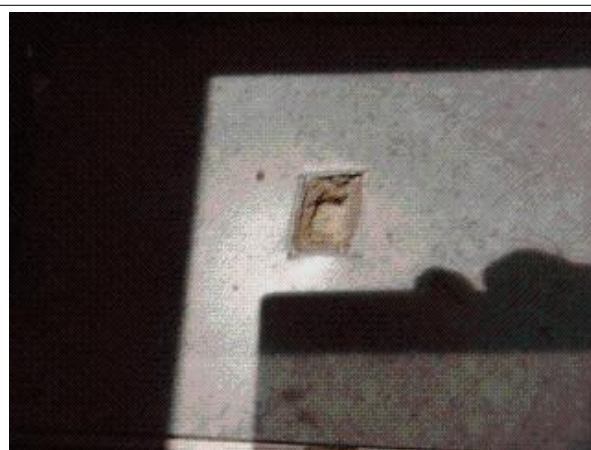
Prélèvement - P28 : BAT L0 / RDC / AMPHITHEATRE - Colle- (Absence d'amiante)

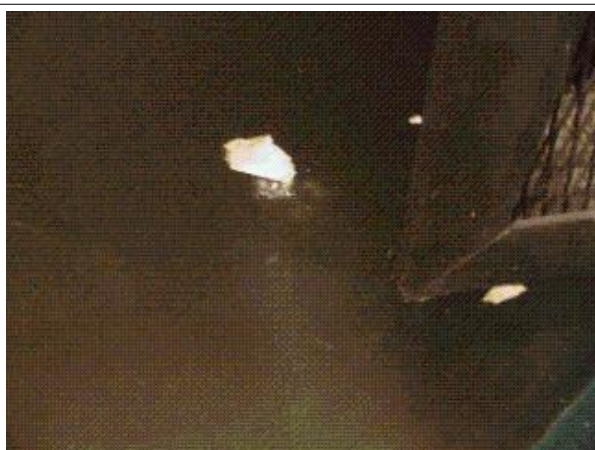
Prélèvement - P29 : BAT L0 / RDC / AMPHITHEATRE - Enduit- (Absence d'amiante)

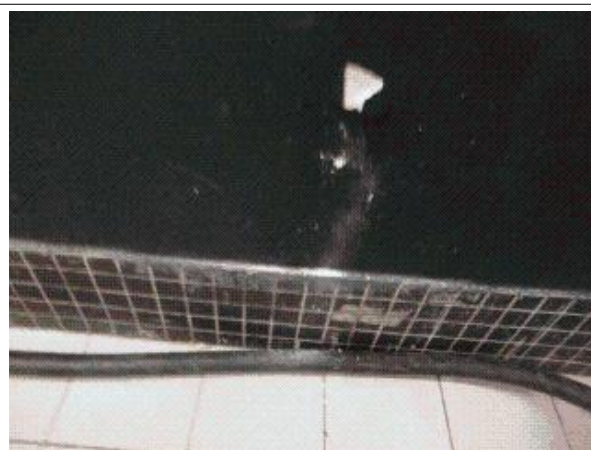
Prélèvement - P30 : BAT L0 / RDC / AMPHITHEATRE - Enduit- (Absence d'amiante)
