Rapport de repérage des matériaux et produits contenant de l'amiante avant réalisation de travaux dans un immeuble bâti

Immeuble bâti objet du repérage :
LYCEE LUCON PETRE BAT L0
ROUTE DE LA ROCHELLE
85400 STE GEMME LA PLAINE

Numéro d'affaire : 14531187
Référence du rapport : 14531187/S1.1.6.R
Rédigé le : 15/06/2022
Par l'opérateur de repérage : Andreas LEROUX
Date de la commande : 18/04/2022

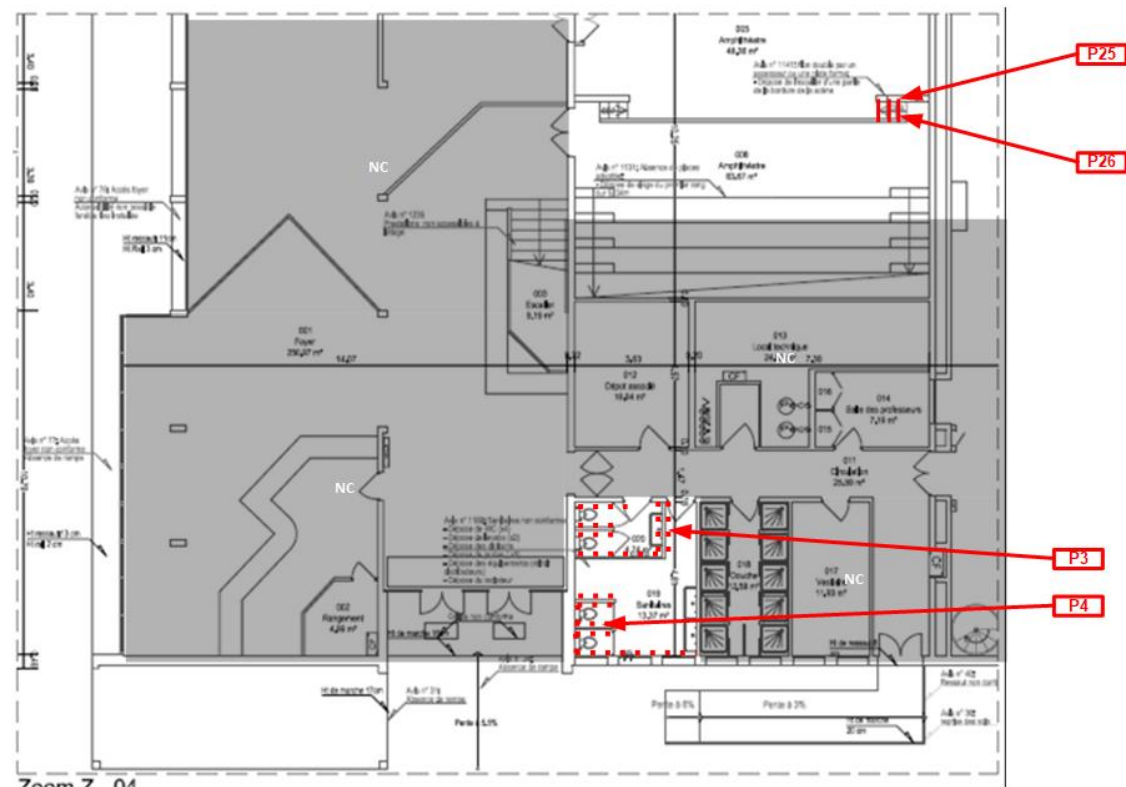
Planche de repérage (la planche de repérage est indissociable du rapport)		
Site : LYCEE LUCON PETRE BAT L0	Adresse : ROUTE DE LA ROCHELLE 85400 STE GEMME LA PLAINE	Localisation : BAT L0
Réalisé par : Andreas LEROUX	N° de planche : 1 / 4

PLANCHE DE REPERAGE TECHNIQUE				LEGENDE			Situation du bien	
Adresse		BATIMENT L0 LYCEE LUCON PETRE 85216 ST GEMME LA PLAINE		<div><div>Px</div><div></div></div>	Prélèvement n°X contenant de l'amiante		<div>Matériaux et produits contenant de l'amiante :</div> <div><div></div>Colle faïence 5x5 verte P15/P16</div>	<div></div>
RDC	Date visite	26/04/2022		<div><div>Sx</div><div></div></div>	Sondage suite à investigation approfondie destructive n°X			
	Auteur	LEROUX		<div><div>SPx</div><div></div></div>	Sondage suite à prélèvement			
	N° dossier	14531187		<div><div>IA X</div><div>02</div></div>	Investigations approfondies à réaliser			
	Planche	2/4		<div><div>N V</div><div></div></div>	<div><div>NC</div><div></div></div>	Non visité		
Plan/Elévation	Indice	0
